## **Rozpoczął się najciekawszy etap przebudowy zamku**

17 May 2021

**Rozpoczęto budowę sklepień gwiaździstych w refektarzu. Ostatni raz prowadzono takie prace w Polsce przy okazji odbudowy zamku w Malborku.**

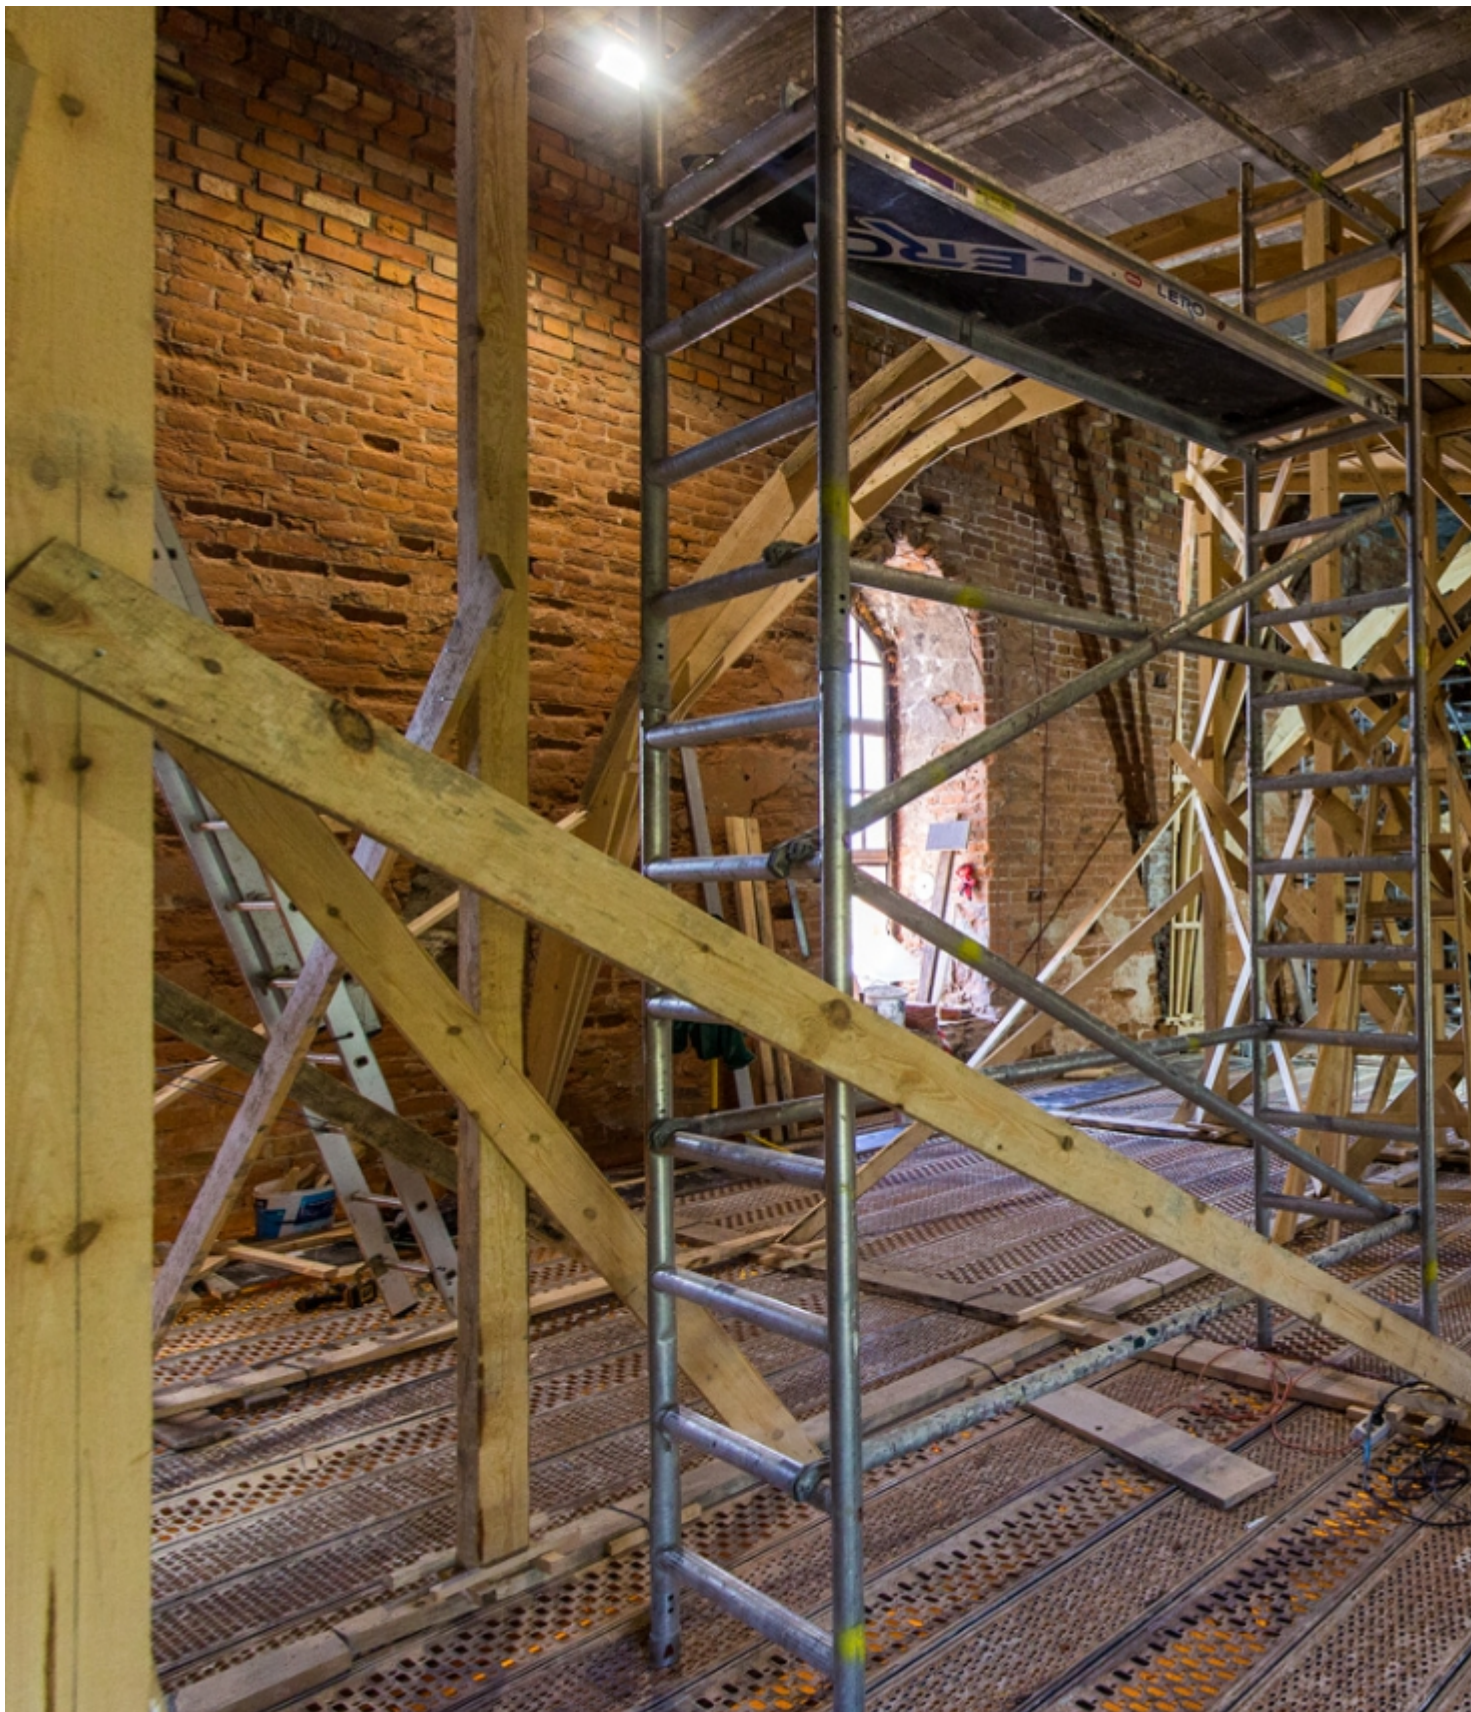
[1]

- W tej chwili wykonywane są krążyny, czyli łukowate, drewniane podpory sklepień - objaśnia inż. Sebastian Pilch, kierownik robót. - Krążyny wyznaczają trasę żeber sklepiennych, tj. ozdobnych kształtek ceglanych, które są elementami nośnymi sklepienia. Odbudowa sklepień jest przedsięwzięciem bardzo skomplikowanym. Tego typu prace są przeprowadzane niezwykle rzadko, sklepienie w każdym obiekcie należy traktować indywidualnie, zaś tajniki ich wznoszenia są pilnie strzeżone przez wykonujące je ekipy budowlane. Wykonanie drewnianych krążyn było najcięższym etapem tej inwestycji, do którego przygotowaliśmy się od początku trwania robót na zamku. Tyczenie i rysowanie krążyn wykonuję osobiście, stosując metody dawnych mistrzów murarskich sprzed setek lat. Dzięki temu sklepienia uzyskają formę wierną oryginalnej.

W najbliższych tygodniach rozpocznie się murowanie sklepień przy użyciu ręcznie wykonanych gotyckich cegieł i kształtek.
