## **Krzywa wieża**

**Wiadomo już dokładnie, jak bardzo odchylona od pionu jest wieża świeckiego zamku. Po raz pierwszy przeprowadzono kompleksowe pomiary zlecone przez Urząd Miasta.**

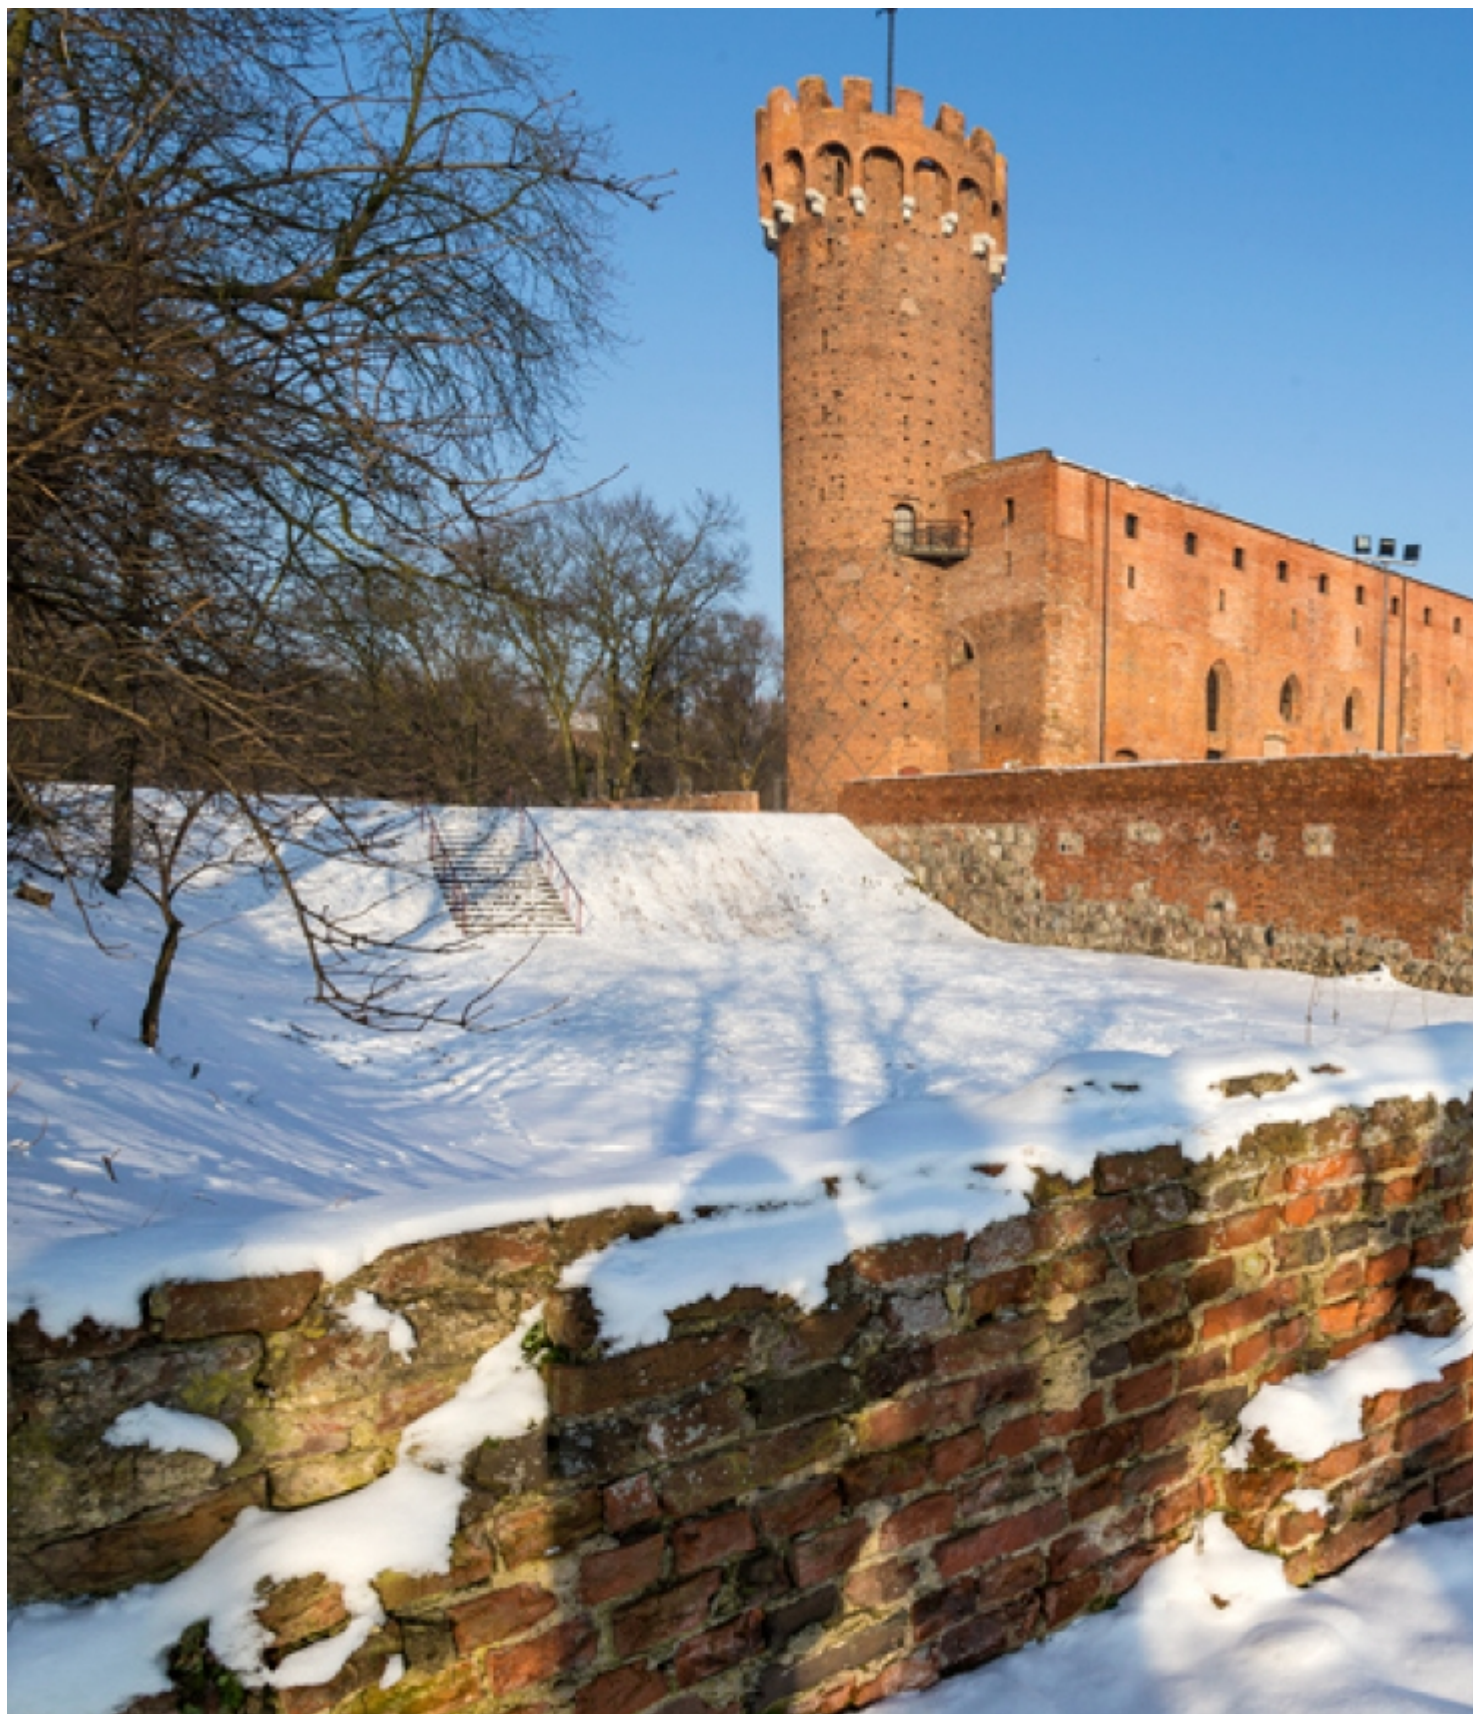
[1]

Pomiary wykonano w kilku miejscach: 1 m nad poziomem gruntu, na wysokości dachu skrzydła wschodniego i pod koroną wieży, a także od strony ul. Nadbrzeżnej, kempingu i

Pomiary przeprowadziła latem firma Geo-Inwest z Piskarek.

Okazało się, że wysoka na 34,7 m wieża na skutek osiadania gruntu odchylona jest od pionu o 84 cm w kierunku północno-zachodnim (do tej pory uważano, że odchylenie wynosi 1 m).

- Będziemy wykonywać pomiary przez następnych kilka lat, żeby obserwować czy proces ten postępuje – wyjaśnia Wiesław Ratkowski, kierownik Wydziału Budownictwa i Architektury Urzędu Miejskiego w Świeciu.
